N09 Montreux - Roche, assainissement de murs de soutènement

1 Introduction

1.1 Le mandat

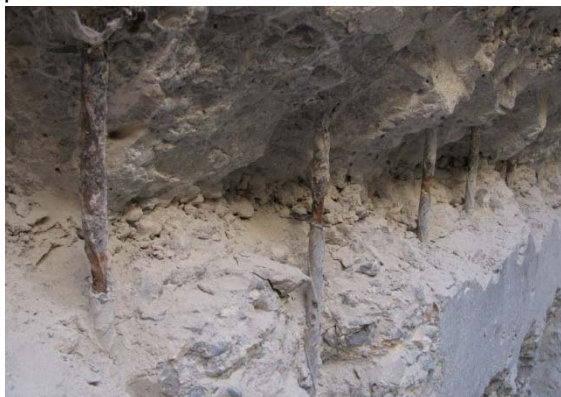
Les dégâts constatés présentent une corrosion avec perte de section de l'armature de flexion en pied de parement.

Image 1 : Corrosion de l'armature

La corrosion observée n'est pas due aux chlorures, ni à la carbonatation du béton, ni à une agression chimique liée à la composition du sol mais à un béton d'enrobage très poreux n'assurant pas un enrobage alcalin (protecteur) intégral des barres. Ce type de corrosion se caractérise par une dissolution du produit de corrosion sans provoquer d'éclatement du béton d'enrobage (absence d'un phénomène d'expansion). De plus, selon les analyses du bureau Dr. Vollenweider [2] la rupture de ces ouvrages doit être considérée comme étant fragile, avec possibilité de réaction en chaîne. Au vu des constatations et conclusions de ces diverses études, les ouvrages non ancrés avec semelle sont donc considérés à risque.

Dans ce rapport, la vérification de l'armature de flexion au pied du mur a effectivement révélé un processus de corrosion avancé, avec une perte de section allant jusqu'à 7 mm pour une barre d'armature de 10 mm de diamètre.

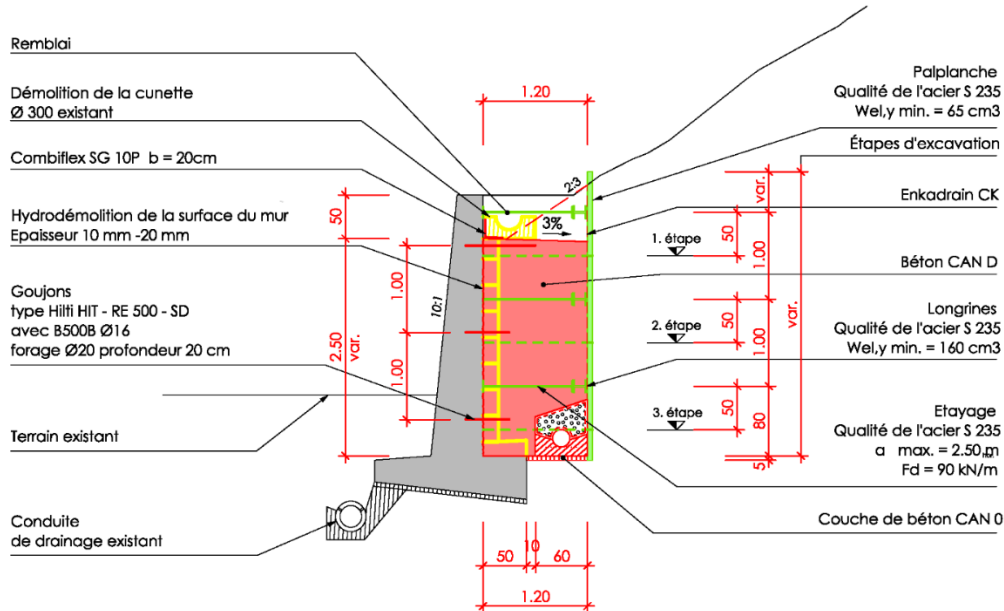
Image 2 : Coupe type transformation en mur poids depuis l'arrière

Après avoir exécuté la fouille par étape avec mise en place d'un étayage et de palplanches, le nouveau drainage a été installé, la surface du mur existant a été hydrodémolée et les goujons ont été fixés sur toute la surface. A ce moment, le mur poids a été bétonné.

Pour cette variante les coûts de construction sont d'environ 3'000 CHF/m².

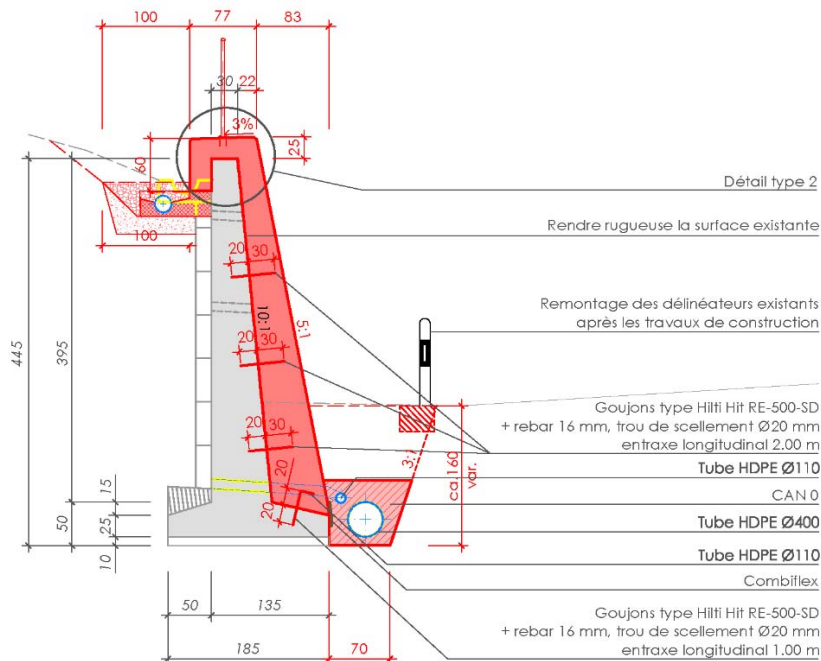
Image 3 : Coupe type transformation en mur poids depuis la face avant

Après la réalisation d'une fouille au pied du mur, le nouveau drainage a été posé, la surface du mur existante hydrodémolie et des goujons fixés sur toute la surface, puis le mur poids bétonné. Aucun joint de dilatation n'a été fait pour un mur d'une longueur d'env. 120 m. Afin d'éviter des fissures de retrait, une armature minimale a été posée (exigence élevée courbe C).

Les joints de dilatation du mur existant ont été imperméabilisés avec du PBD, pour éviter des venues d'eau. Pour cette variante, les coûts de construction sont d'environ 1'500 CHF/m².

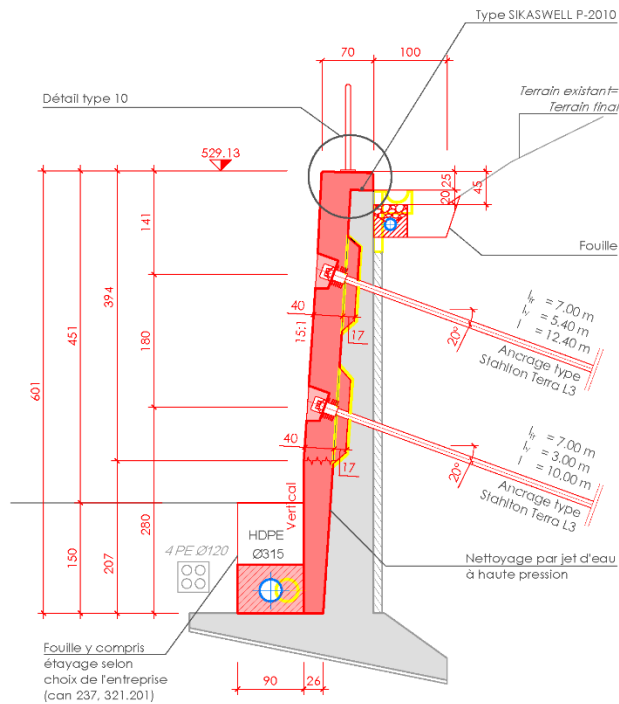
Image 4 : Coupe type renforcement par la mise en place d'ancrages actifs

Huit murs de soutènement ont été assainis grâce à la réalisation d'un nouveau parement en béton armé avec des ancrages actifs permanents. Les coupes types sont représentées dans les images ci-dessous.

Tous les ancrages actifs sont protégés contre la corrosion (PL3). Pour chaque ancrage, le contrôle de la protection contre la corrosion s'effectue par le biais de mesures de résistance électrique selon la norme SIA 267.

Avec l'accord du Maître d'ouvrage, il a été décidé qu'aucun joint de dilatation ne serait fait et que, pour éviter des fissures de retrait, une armature minimale serait posée (exigence élevée courbe C).

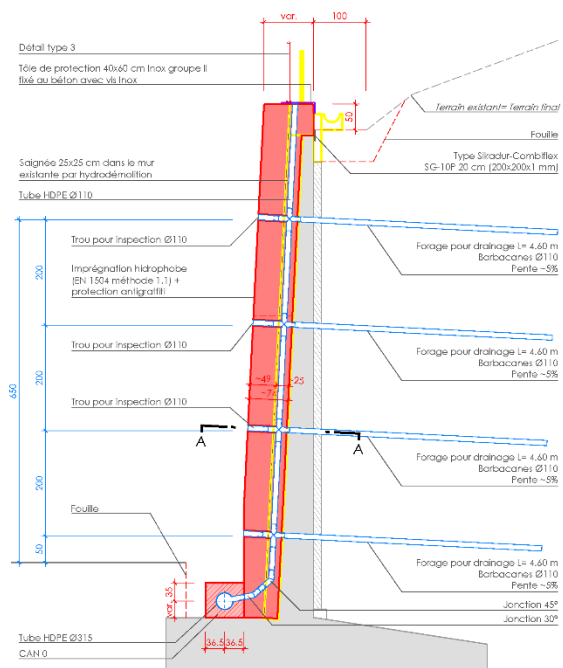
Image 5 : Coupe type nouveau système de drainage

Le nouveau système de drainage est réalisé au moyen de forages drainants horizontaux et de descentes dans le mur existant. Le système est relié au nouveau collecteur d'eau au pied du mur (voir image 5).

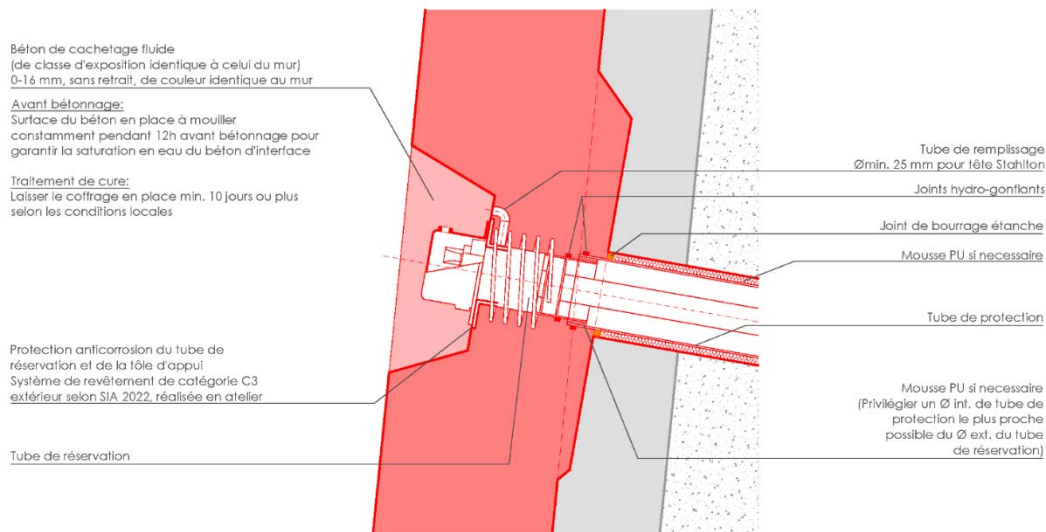
Image 6 : Détail tête d'ancrage contrôlable

Pour garantir la protection contre la corrosion, une attention particulière est apportée aux têtes d'ancrages (voir image 6). En général, toutes les têtes d'ancrage sont de type contrôlables, sauf environ 5% qui sont des têtes d'ancrages mesurables.

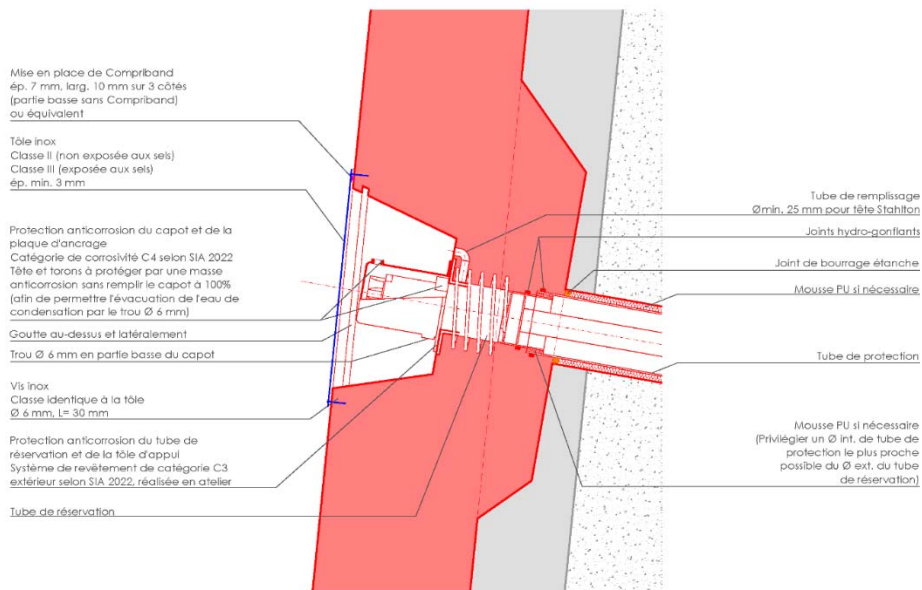
Image 7 : Détail tête d'ancrage mesurable
