# Gefahrenanalyse Val Beton, Poschiavo

## Naturgefahren / Umwelt

### BAUBESCHRIEB

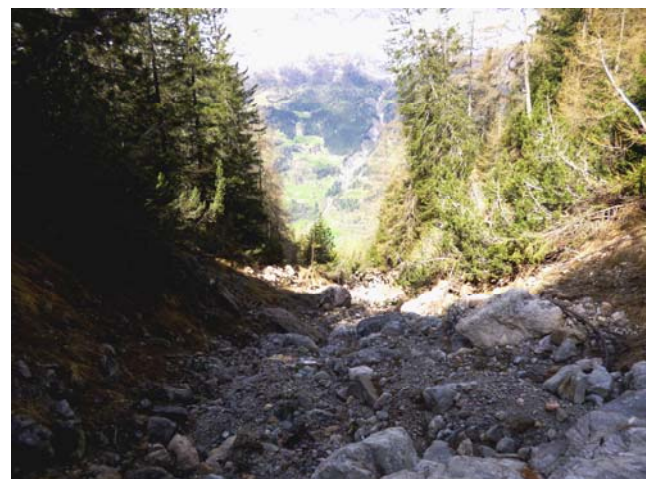
Gerinne mit Rutschung
